# Neubau Strandbad Hopfräben, Brunnen

2021

Der Eingangsbereich der Badi Brunnen wurde neu gestaltet. Grossformatplatten aus Brettspertholz überdecken den Eingangsbereich. Der stirnseitige Fugenverguss mit der TS3-Technologie erlaubt ein weites Stützenraster.

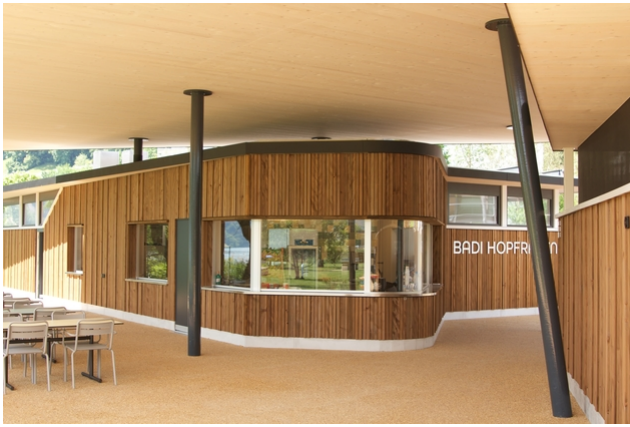
Überdachtes Bistro im Strandbad
