# Nouvelle construction de la plage Hopfräben, Brunnen

2021

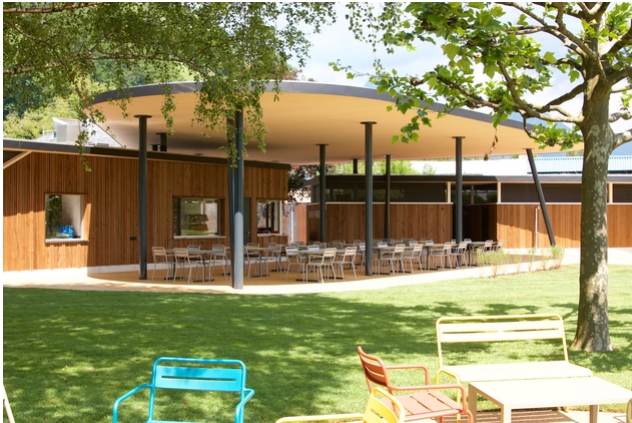
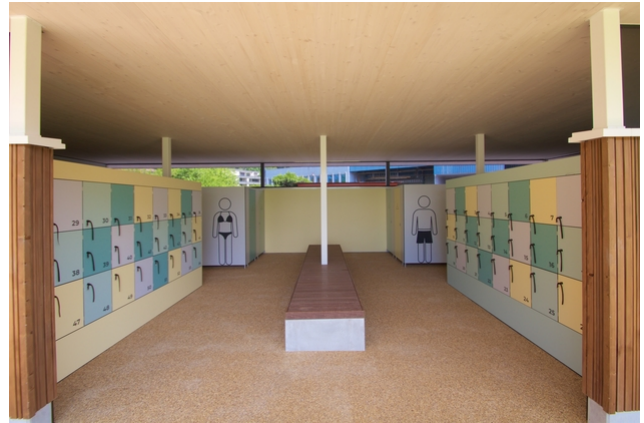
L'entrée de la piscine de Brunnen a été réaménagée. Des panneaux de grand format en bois contreplaqué recouvrent l'entrée. Le scellement des joints en façade avec la technologie TS3 permet une large trame de poteaux.

Grâce au le scellement des joints frontaux des panneaux CLT, les toits semblent flotter. Les Les panneaux CLT reposent sur des poteaux rigides avec une trame de 8x8 mètres.
