Neubau Strandbad Hopfräben, Brunnen

2021

Das Projekt

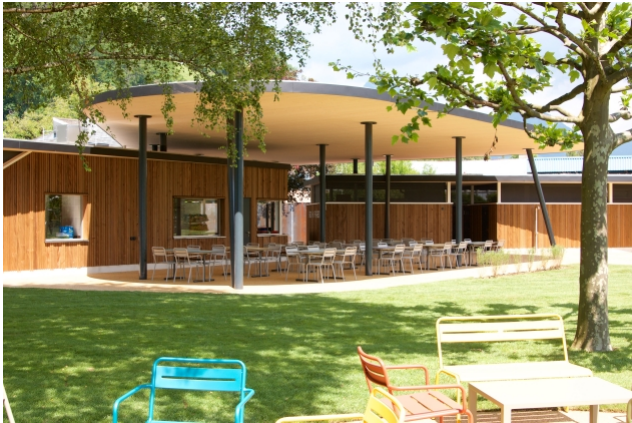
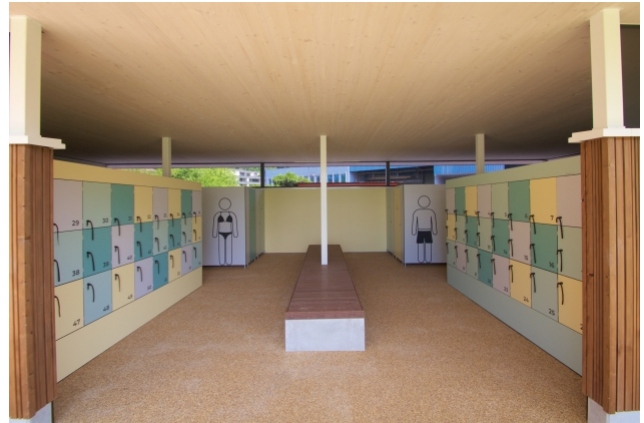
Der Eingangsbereich der Badi Brunnen wurde neu gestaltet. Grossformatplatten aus Brettspertholz überdecken den Eingangsbereich. Der stirnseitige Fugenverguss mit der TS3-Technologie erlaubt ein weites Stützenraster.

Dank dem stirnseitigen Fugenverguss der CLT-Platten scheinen die Dächer zu schweben. Die CLT-Platten liegen auf schlanken Stützen mit einem Raster von 8x8 Metern auf.
