Pavillon Restaurant Hirschenbad, Langenthal

2019

Das Projekt

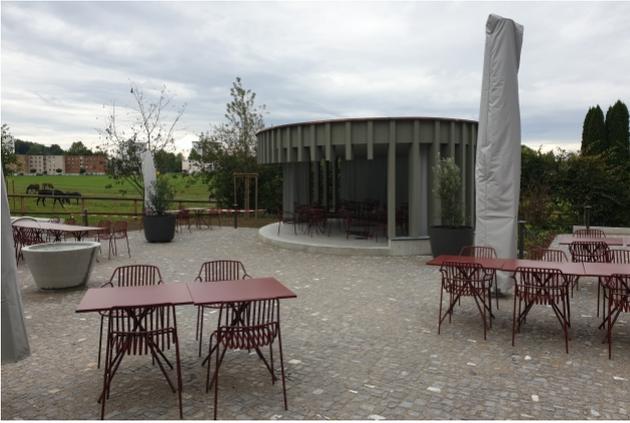
Der Aussenplatz des Restaurants Hirschenbad

Hervorzuheben ist der neue Pavillon im Aussenbereich. Die ovale Form ist nur auf fächerartig angeordneten Stützen aufgestellt und weist eine einseitige Öffnung und ein grosses Vordach auf. Das Brettspertholzdach überspannt eine Fläche von rund 9m x 7m. Die Holzplatten wurden mit der TS3-Technologie zu einer Grossfläche zusammengefügt. Die Stützen wurden mit eingeklebten Gewindestangen unten eingespannt. Dies ermöglichte die Konstruktion ohne Unterzüge oder Stützen in der Mitte des Pavillons.

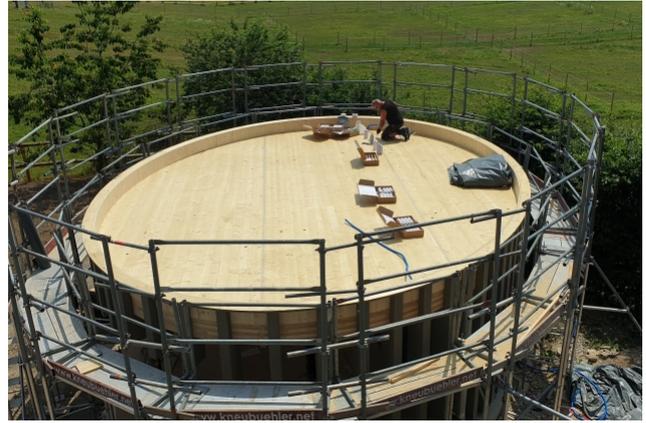
Montagearbeiten am Dach des Pavillons

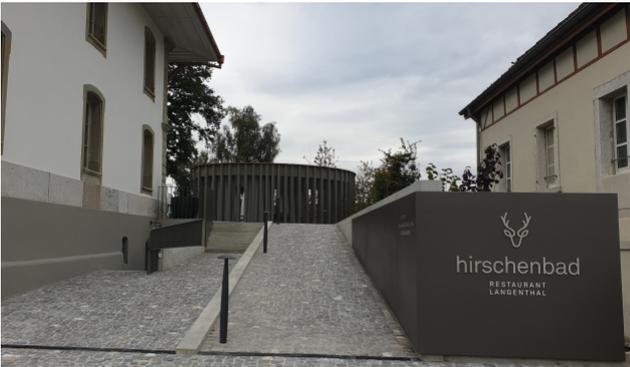
Blick vom Eingang auf den Pavillon

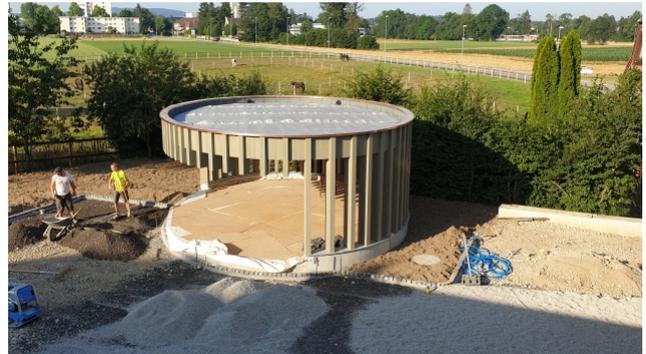
Bauarbeiten Rund um den Pavillon
